TEST BELGESİDİR — GERÇEK BİR ARACA AİT DEĞİLDİR

Araç Ekspertiz Raporu

Bu belge, ilan sayfasındaki ekspertiz raporu yükleme özelliğini denemek için hazırlanmıştır. Tüm bilgiler uydurmadır.

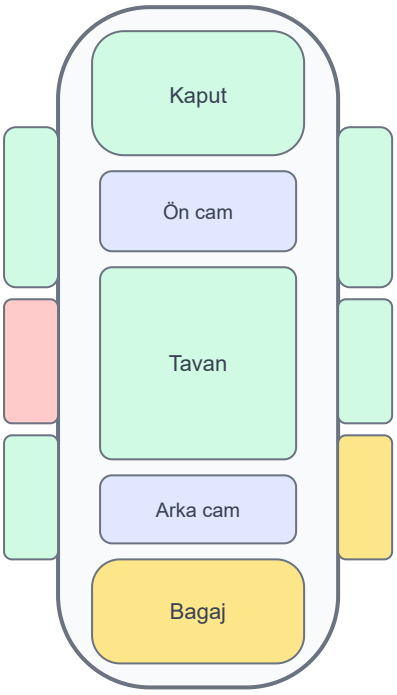
Orijinal Lokal boyalı Değişen

Parça	Durum
Kaput	Orijinal
Tavan	Orijinal
Bagaj kapağı	Lokal boyalı
Sol ön çamurluk	Orijinal
Sol ön kapı	Değişen
Sol arka kapı	Orijinal
Sağ ön çamurluk	Orijinal
Sağ ön kapı	Orijinal
Sağ arka kapı	Lokal boyalı
Ön / arka tampon	Orijinal

Bölge	Ölçüm	Bölge	Ölçüm
Kaput	112	Tavan	108
Sol ön kapı	118	Sağ ön kapı	110
Bagaj kapağı	186	Sağ arka kapı	174

Araç genel olarak iyi durumdadır. Sol ön kapı değişmiş, bagaj kapağı ve sağ arka kapıda lokal boya vardır. Bu not deneme amaçlıdır ve gerçek bir araca ait değildir.
